# 平顶山市宝丰县历史遗留矿山自然恢复类 图斑生态修复现状调查评估报告

提交单位：平顶山市宝丰县自然资源局

编制单位：河南省资源环境调查四院有限公司

二〇二五年八月

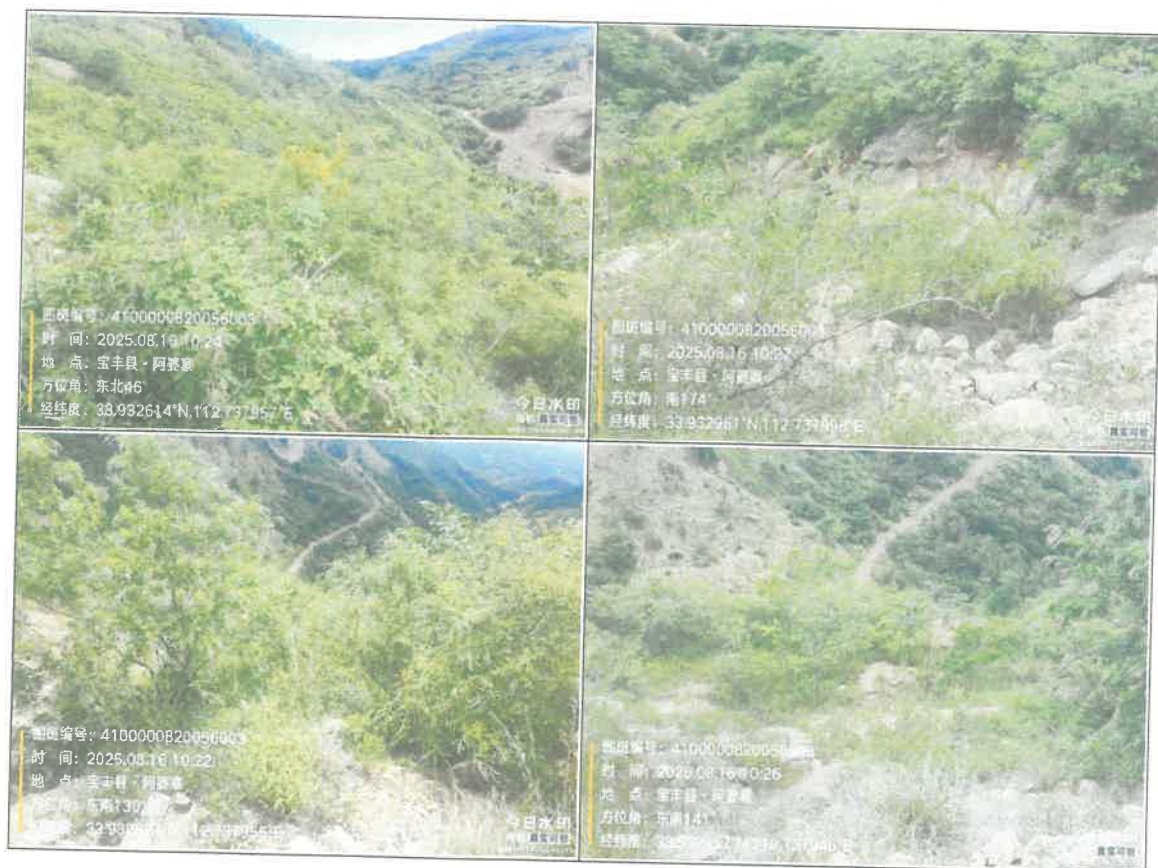
照片 2-1 图斑 CT4104212016000001001 现场照片

该图斑总面积为 2385.61m<sup>2</sup>，经过实地调查该图斑现状为林地草地，自然恢复效果较好，绿化程度高，目前无地灾隐患、污染，与周边环境协调，达到了以自然恢复方式申报变更销号的要求。实地调查照片如下。

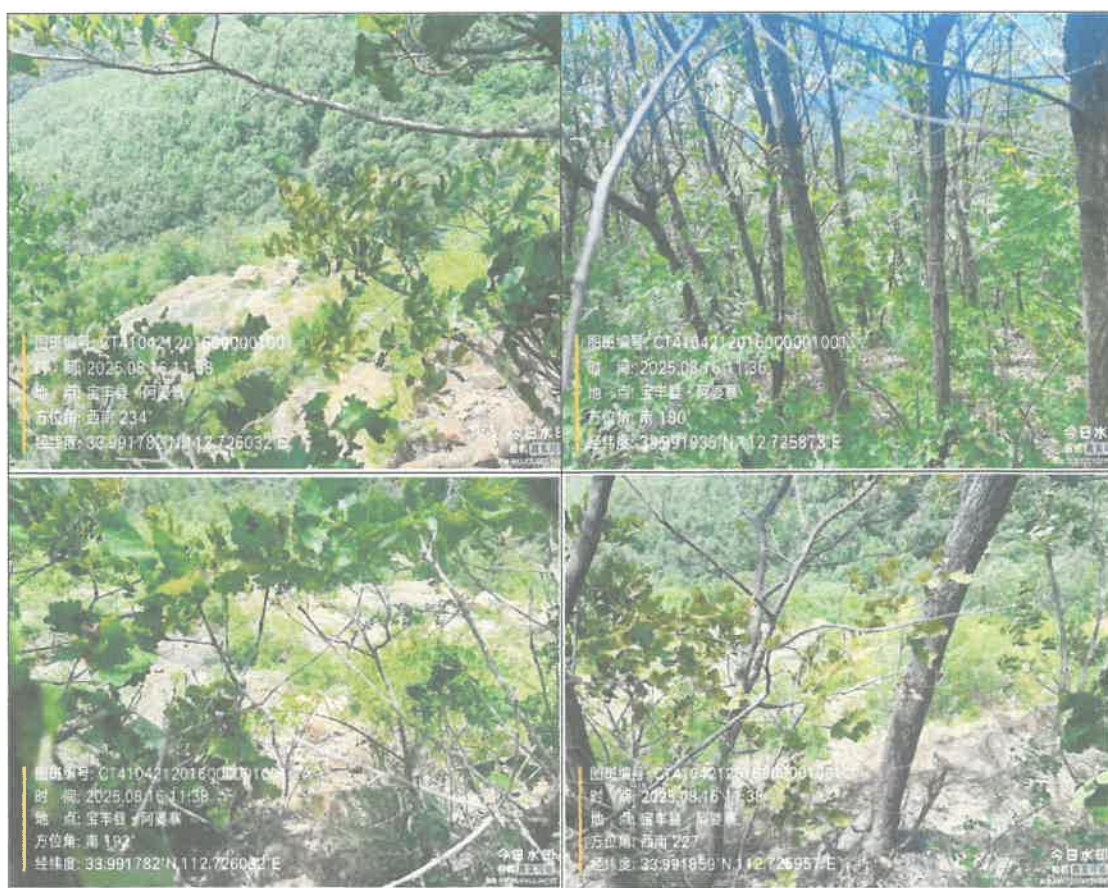
照片 2-2 图斑 CT4104212016000001001 现场照片

该图斑总面积为 4784.98m<sup>2</sup>，经过实地调查该图斑现状为林地、草地，自然恢复效果较好，绿化程度高，目前无地灾隐患、污染，与周边环境协调，达到了以自然恢复方式申报变更销号的要求。实地调查照片如下。

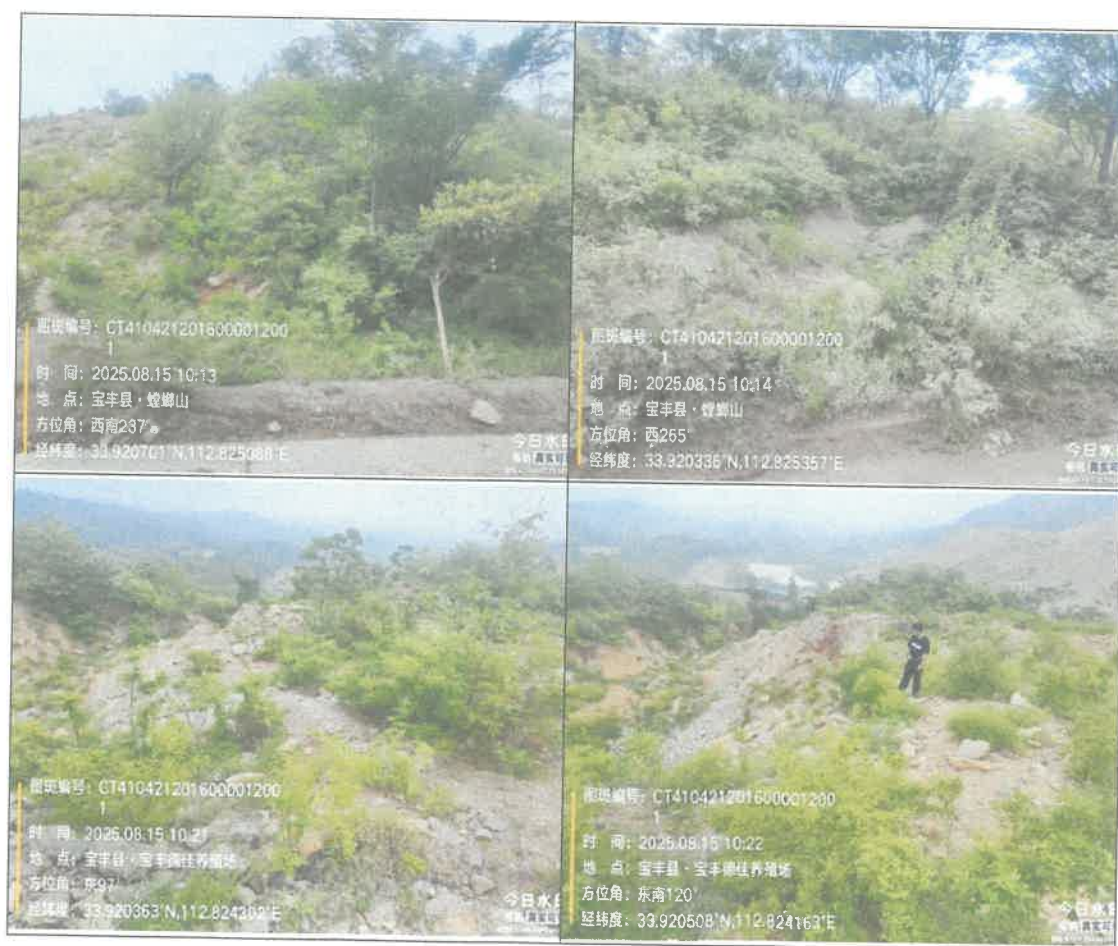
照片 2-3 图斑 CT4104212016000012001 现场照片

该图斑总面积为 6765.28m<sup>2</sup>，经过实地调查该图斑现状为林地、草地，自然恢复效果较好，自然恢复效果较好，绿化程度高，目前无地灾隐患、污染，与周边环境协调，达到了以自然恢复方式申报变更销号的要求。实地调查照片如下。

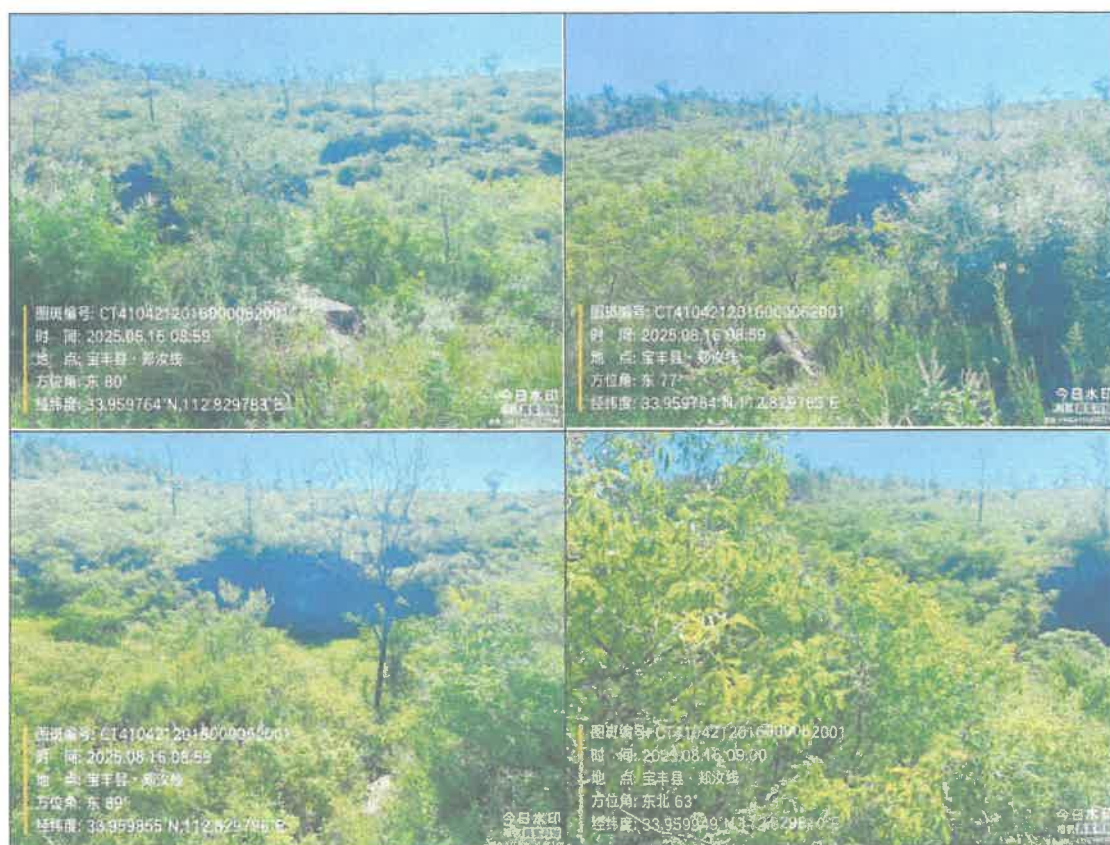
照片 2-4 图斑 CT4104212016000062001 现场照片

该图斑总面积为 419.74m<sup>2</sup>，经过实地调查该图斑现状为林地、草地，自然恢复效果较好，绿化程度高，目前无地灾隐患、污染，与周边环境协调一致，达到了以自然恢复方式申报变更销号的要求。实地调查照片如下。

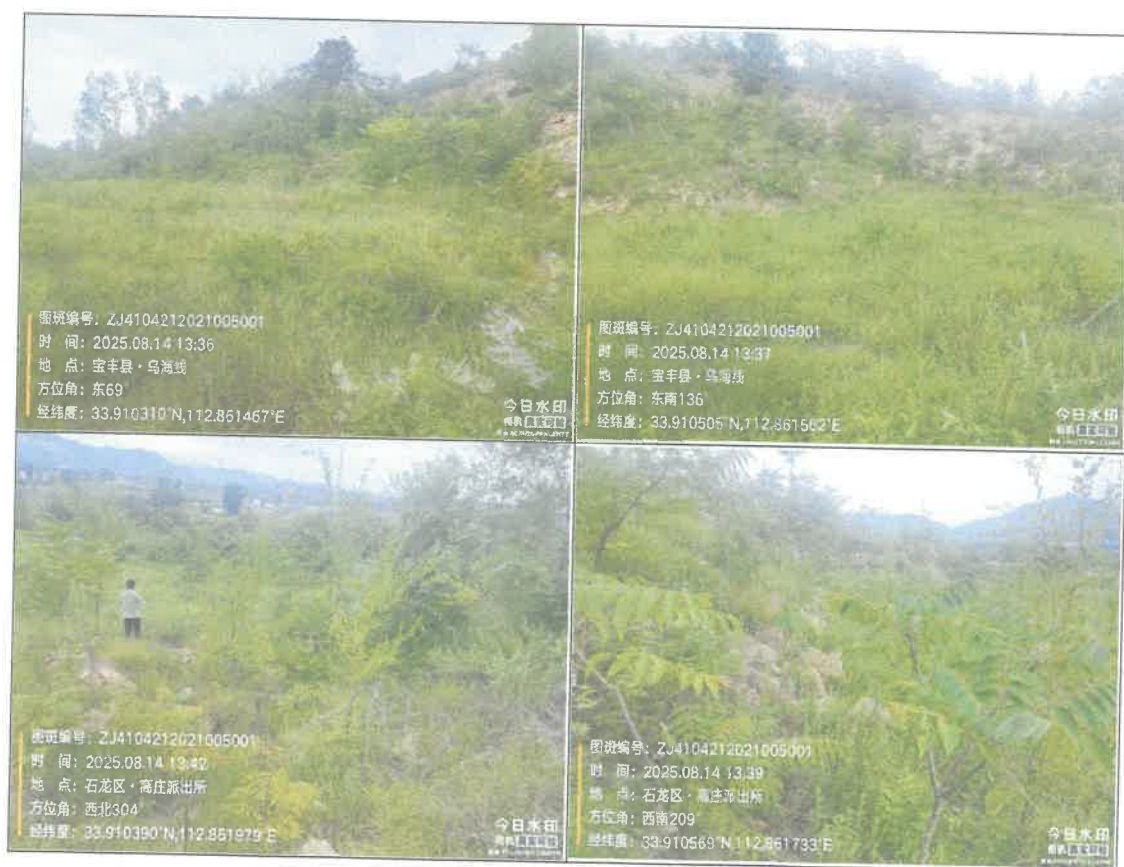
照片 2-5 图斑 ZJ4104212021005001 现场照片

该图斑总面积为 3369.43m<sup>2</sup>, 经过实地调查该图斑现状为林地、草地, 自然恢复效果好, 绿化程度高, 目前无地灾隐患、污染, 与周边环境协调, 达到了以自然恢复方式申报变更销号的要求。实地调查照片如下。

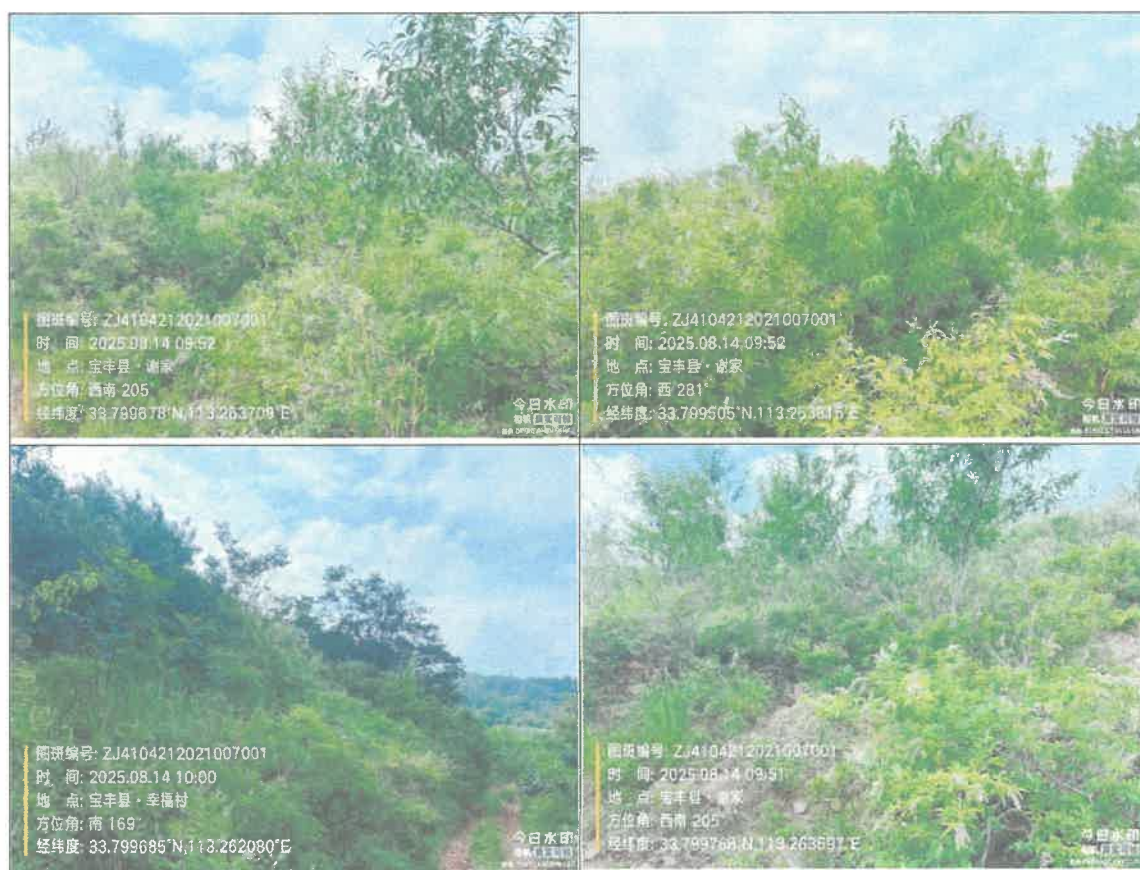
照片 2-6 图斑 ZJ4104212021007001 现场照片

该图斑总面积为 77139.97m<sup>2</sup>，经过实地调查该图斑现状为林地、草地，自然恢复效果较好，绿化程度高，影像无绿化部分为基岩出露、高陡边坡，目前无地灾隐患、污染，与周边环境协调，达到了以自然恢复方式申报变更销号的要求。实地调查照片如下。

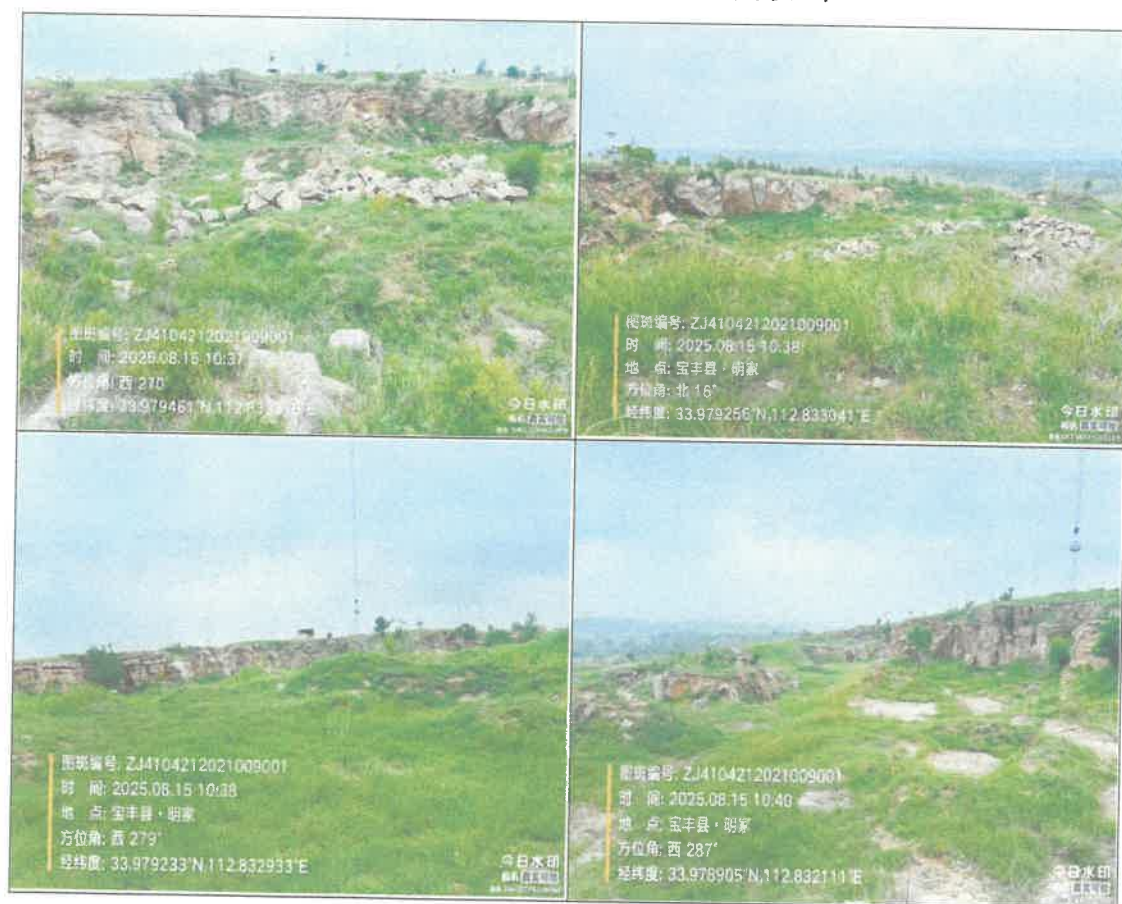
照片 2-7 图斑 ZJ4104212021009001 现场照片

该图斑总面积为 30608.19m<sup>2</sup>，经过实地调查该图斑现状为林地、草地，自然恢复效果较好，绿化程度高，影像无绿化部分为基岩出露、高陡边坡，目前无地灾隐患、污染，与周边环境协调，达到了以自然恢复方式申报变更销号的要求。实地调查照片如下。

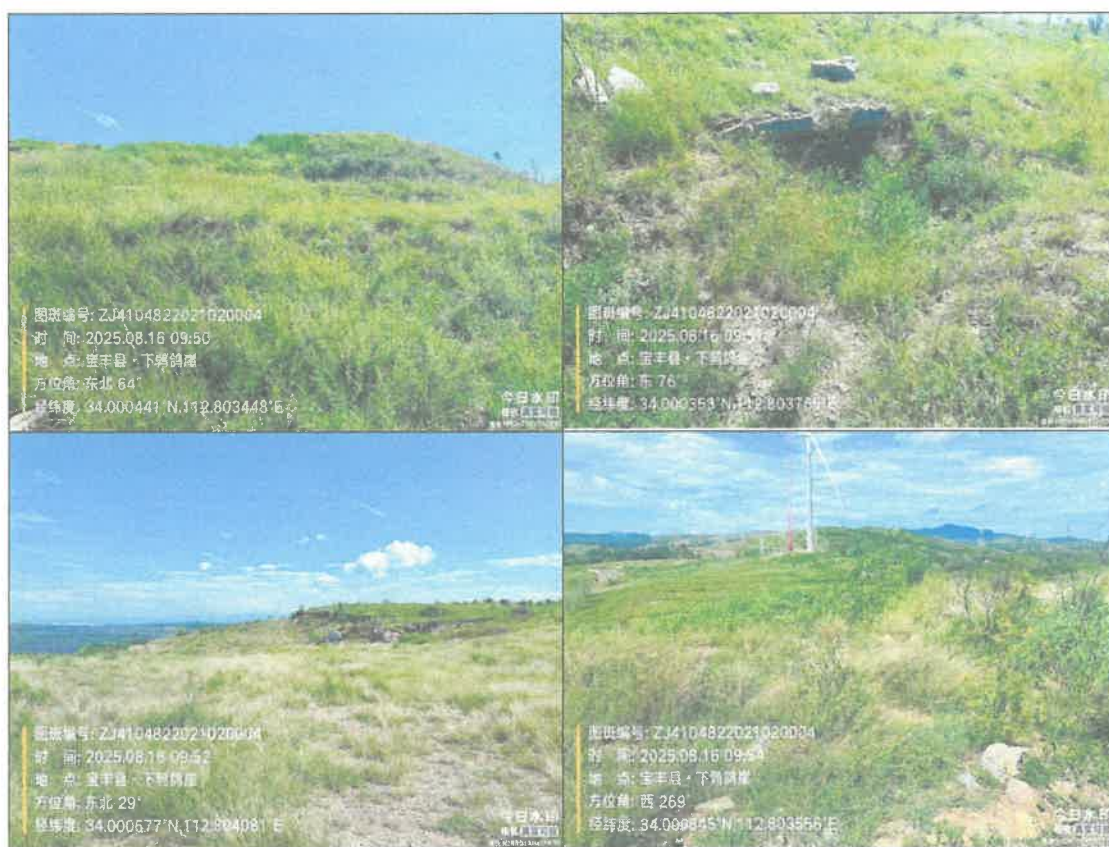
照片 2-8 图斑 ZJ4104822021020004 现场照片

该图斑总面积为 15084.80m<sup>2</sup>，经过实地调查该图斑现状为草地，自然恢复效果较好，绿化程度高，影像无绿化部分为基岩出露、高陡边坡，目前无地灾隐患、污染，与周边环境协调，达到了以自然恢复方式申报变更销号的要求。实地调查照片如下。
