## 宝丰县自然资源局

### 关于对历史遗留矿山自然恢复认定结果公告

附件 1：历史遗留矿山损毁土地图斑影像切图

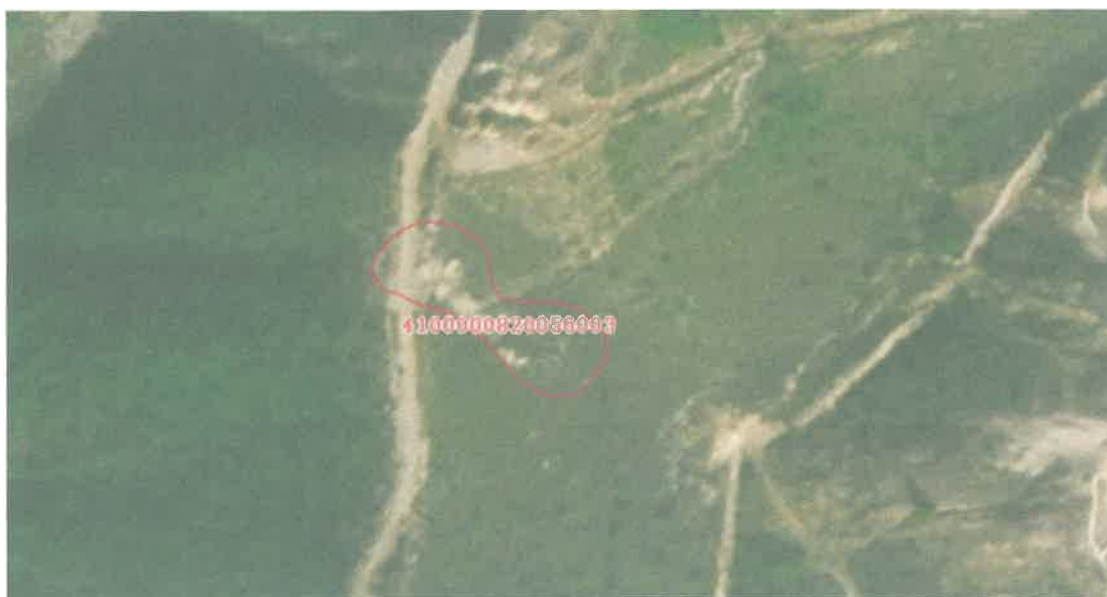
图斑 1 4100000820056003

| 乡镇 | 序号 | 图斑编号 | 图斑实际总面积/公顷 | 已自然恢复到面积/公顷 | 图斑位置 | 中心点 X 坐标 | 中心点 Y 坐标 | 情况说明 |
|---|---|---|---|---|---|---|---|---|
| 大营镇 | 1 | 4100000820056003 | 0.24 | 0.24 | 大营镇宋沟村、大营镇岳村 | 112.738175 | 33.932842 | 植被覆盖情况良好 |

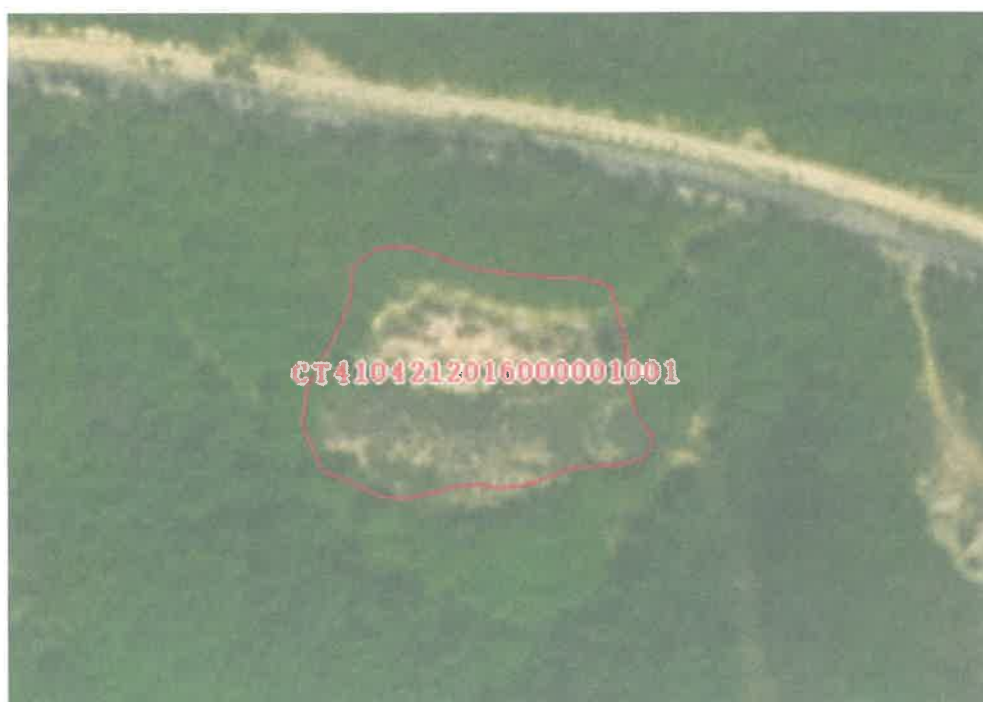
图斑 2 CT4104212016000001001

| 乡镇 | 序号 | 图斑编号 | 图斑实际总面积/公顷 | 已自然恢复到面积/公顷 | 图斑位置 | 中心点 X 坐标 | 中心点 Y 坐标 | 情况说明 |
|---|---|---|---|---|---|---|---|---|
| 大营镇 | 2 | CT4104212016000001001 | 0.48 | 0.48 | 大营镇三间房村 | 112.725892 | 33.991566 | 植被覆盖情况良好 |

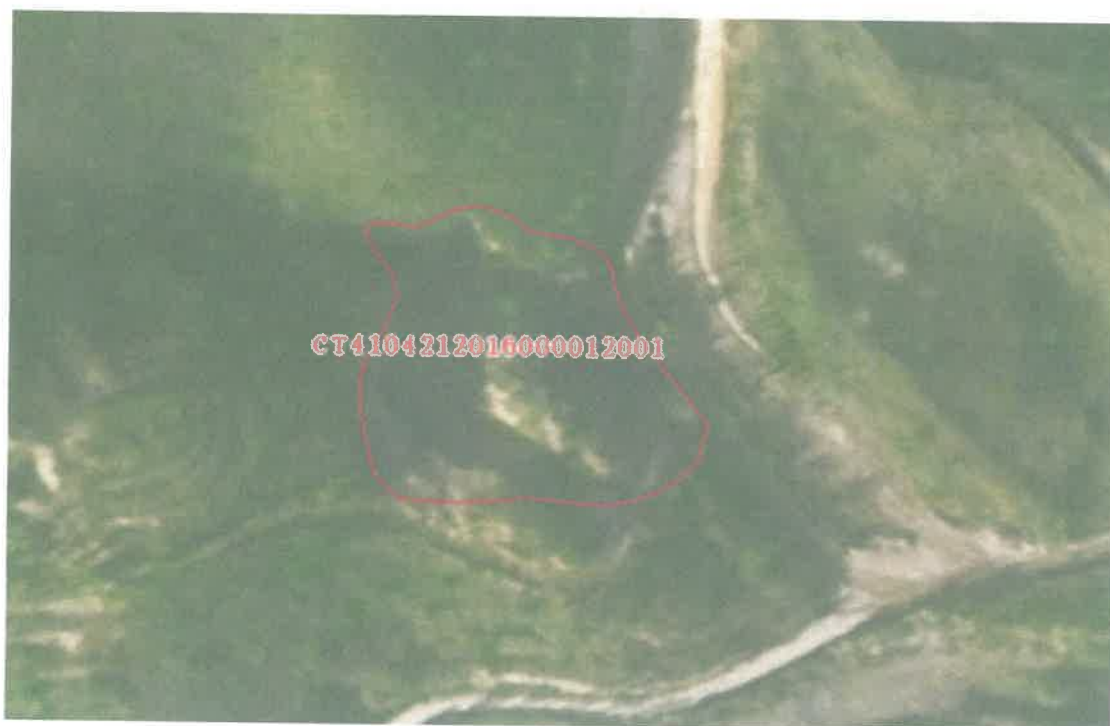
图斑 3 CT4104212016000012001

| 乡镇 | 序号 | 图斑编号 | 图斑实际总面积/公顷 | 已自然恢复到面积/公顷 | 图斑位置 | 中心点 X 坐标 | 中心点 Y 坐标 | 情况说明 |
|---|---|---|---|---|---|---|---|---|
| 大营镇 | 3 | CT41042120160000012001 | 0.68 | 0.68 | 大营镇边庄村 | 112.824615 | 33.920595 | 植被覆盖情况良好 |

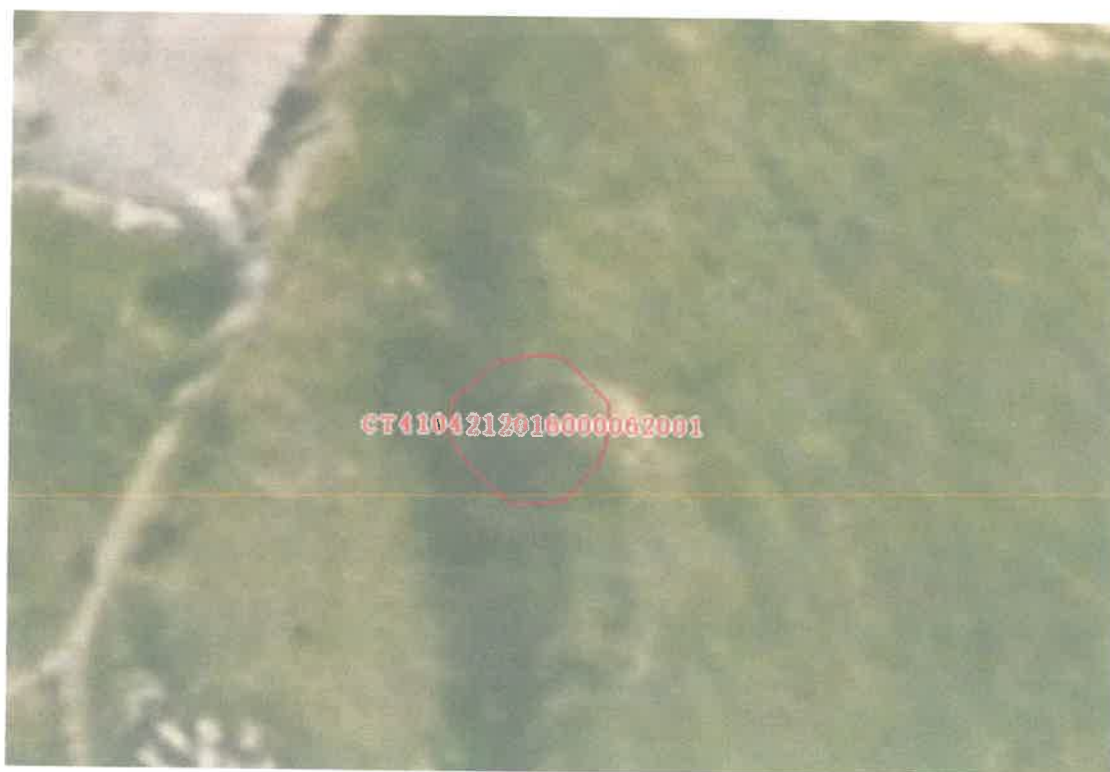
图斑 4 CT4104212016000062001

| 乡镇 | 序号 | 图斑编号 | 图斑实际总面积/公顷 | 已自然恢复到面积/公顷 | 图斑位置 | 中心点 X 坐标 | 中心点 Y 坐标 | 情况说明 |
|---|---|---|---|---|---|---|---|---|
| 大营镇 | 4 | CT41042120160000062001 | 0.04 | 0.04 | 大营镇上李庄村 | 112.82998 | 33.959911 | 植被覆盖情况良好 |

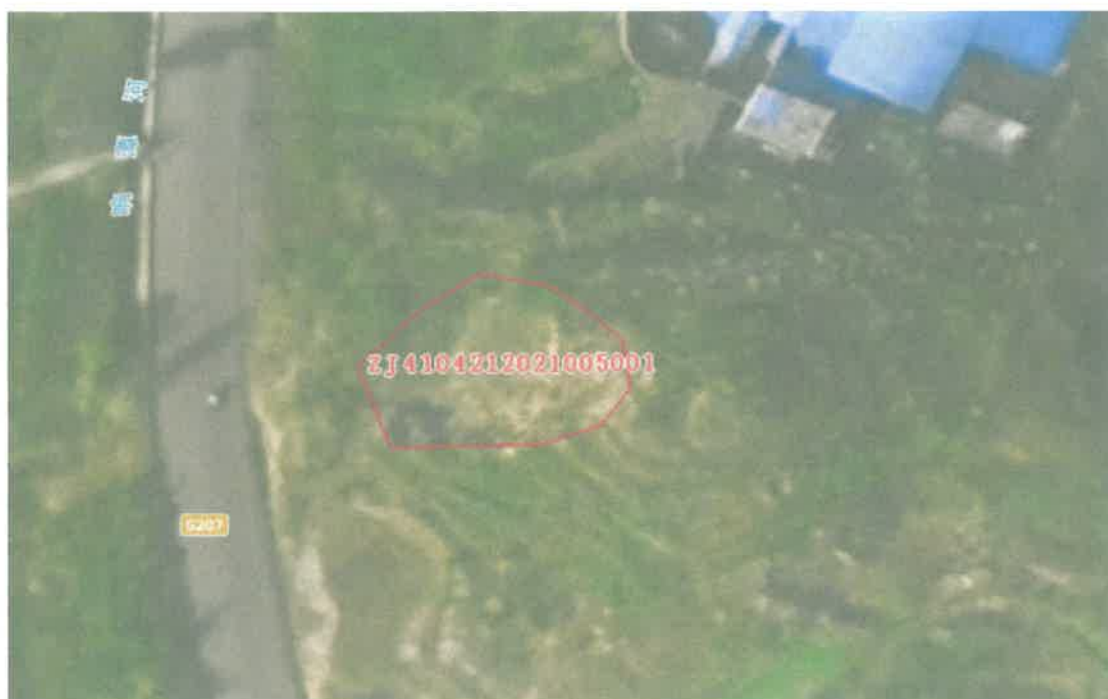
图斑 5 ZJ4104212021005001

| 乡镇 | 序号 | 图斑编号 | 图斑实际总面积/公顷 | 已自然恢复到面积/公顷 | 图斑位置 | 中心点 X 坐标 | 中心点 Y 坐标 | 情况说明 |
|---|---|---|---|---|---|---|---|---|
| 大营镇 | 5 | ZJ4104212021005001 | 0.34 | 0.34 | 大营镇韩庄村 | 112.861791 | 33.910359 | 植被覆盖情况良好 |

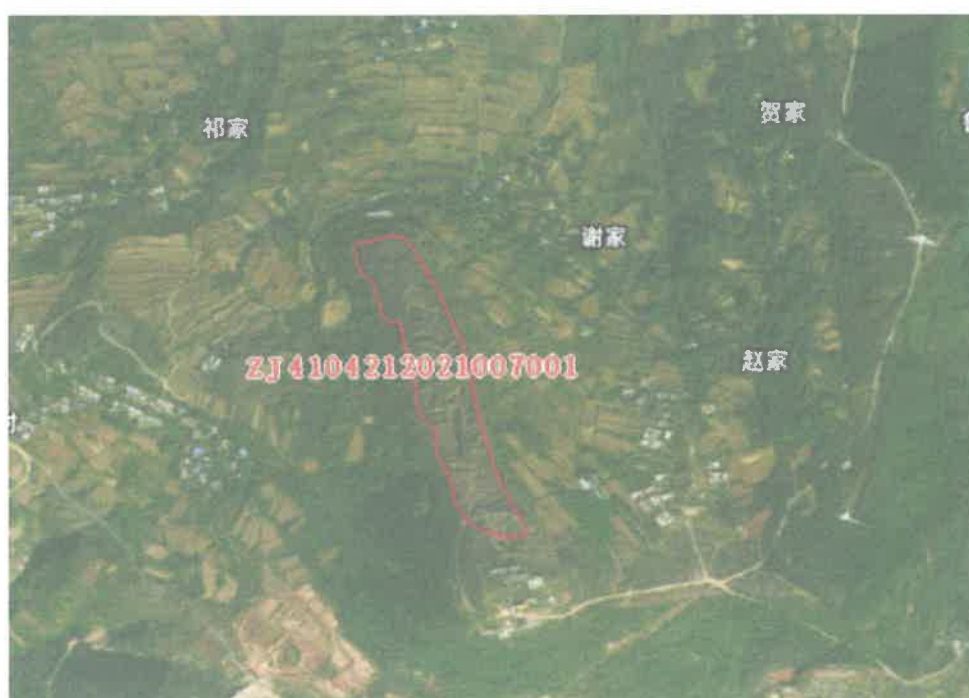
图斑 6 ZJ4104212021007001

| 乡镇 | 序号 | 图斑编号 | 图斑实际总面积/公顷 | 已自然恢复到面积/公顷 | 图斑位置 | 中心点 X 坐标 | 中心点 Y 坐标 | 情况说明 |
|---|---|---|---|---|---|---|---|---|
| 李庄乡 | 6 | ZJ4104212021007001 | 7.71 | 7.71 | 李庄乡新寨村、李庄乡幸福村 | 113.264102 | 33.797197 | 植被覆盖情况良好 |

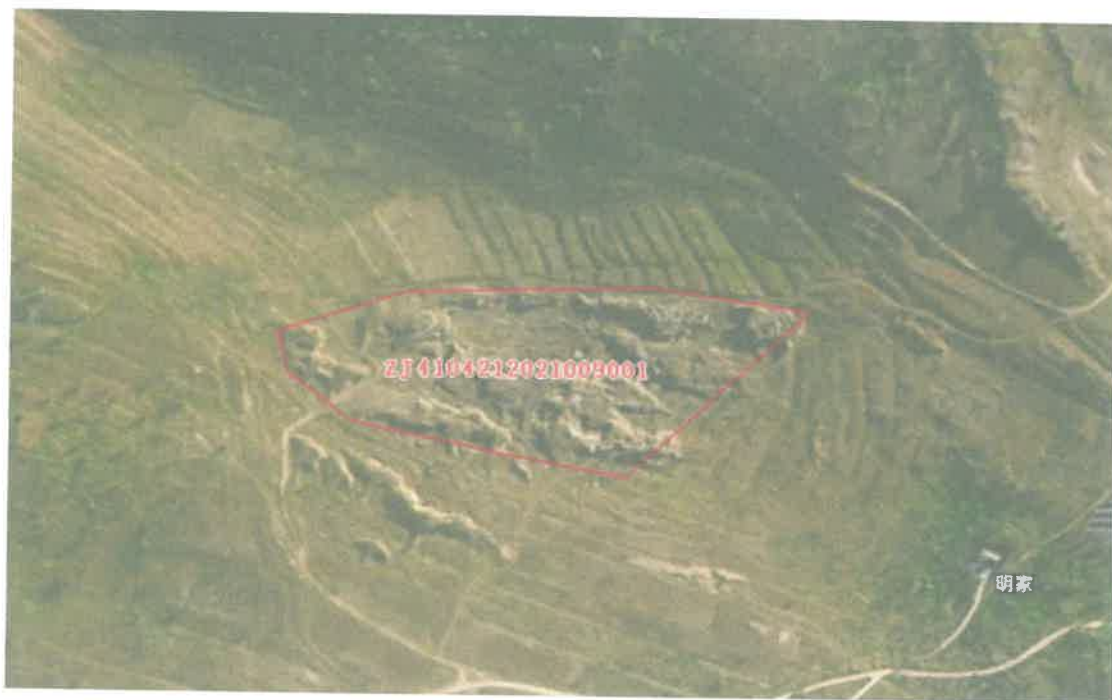
图斑 7 ZJ4104212021009001

| 乡镇 | 序号 | 图斑编号 | 图斑实际总面积/公顷 | 已自然恢复到面积/公顷 | 图斑位置 | 中心点 X 坐标 | 中心点 Y 坐标 | 情况说明 |
|---|---|---|---|---|---|---|---|---|
| 前营乡 | 7 | ZJ4104212021009001 | 3.06 | 3.06 | 前营乡回龙庙村、前营乡小南庄村 | 112.831513 | 33.97918 | 植被覆盖情况良好 |

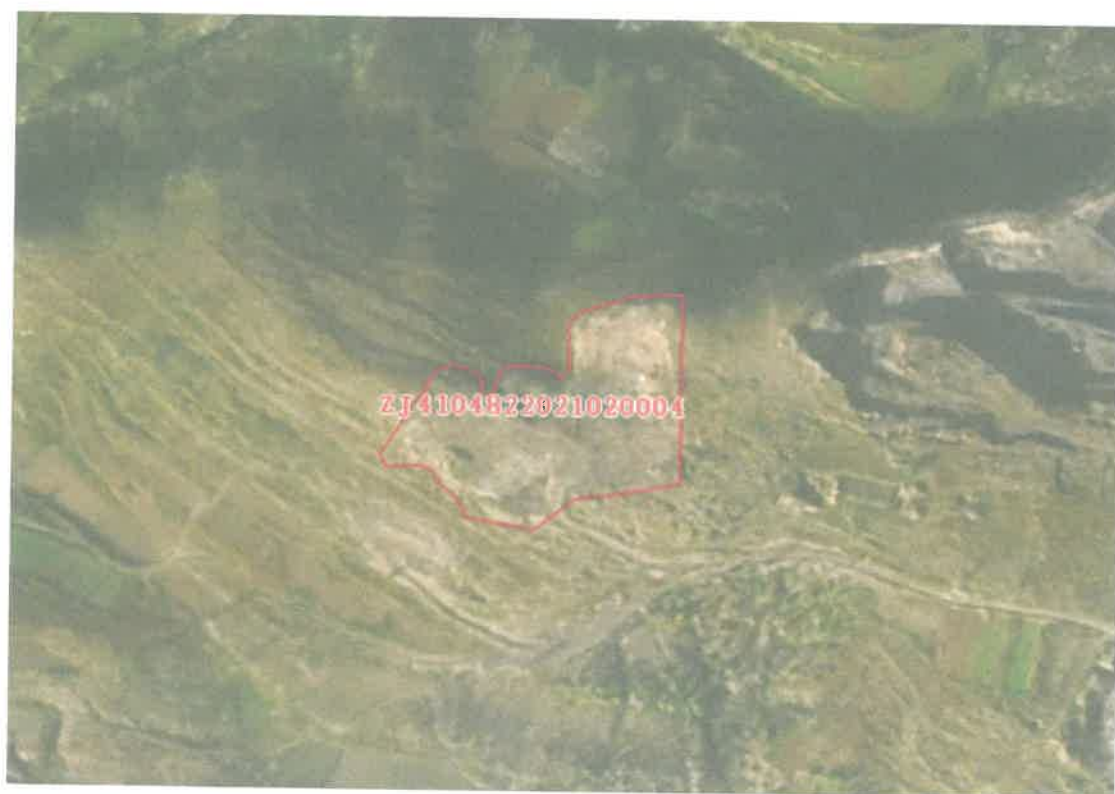
图斑 8 ZJ4104822021020004

| 乡镇 | 序号 | 图斑编号 | 图斑实际总面积/公顷 | 已自然恢复到面积/公顷 | 图斑位置 | 中心点 X 坐标 | 中心点 Y 坐标 | 情况说明 |
|---|---|---|---|---|---|---|---|---|
| 前营乡 | 8 | ZJ4104822021020004 | 1.51 | 1.51 | 前营乡庄科村 | 112.803858 | 34.000881 | 植被覆盖情况良好 |
