# 宝丰县大营镇李坪西 废弃矿山生态修复土石料利用方案

组织实施单位：宝丰县自然资源局

方案编制单位：河南省资源环境调查四院

二〇二一年十一月

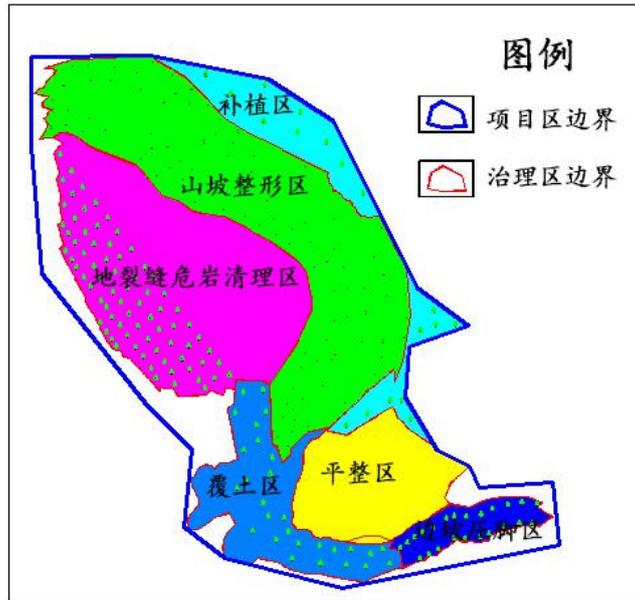
图 2-1 治理区分区示意图

地裂缝危岩清理区：依托地形把治理区西部削坡、采坑回填为 +345、+340、+335、+330、+325、+320、+315 共计 7 个平台，+315 平台为中央大平台，覆土 0.8m，治理为旱地，其余平台台阶宽度 4m，削坡坡度 1: 1，消除地裂缝地质灾害隐患。在平台外侧修筑干砌石挡土埂；绿化工程在台阶栽种侧柏树和山栗树，在削坡平台两侧边缘栽种爬山虎。

平整区：治理区南部进行土地平整，形成 +285、+295 两个底部平台，覆土后恢复为旱地。

边坡压脚区：为预防山体裂缝东部对坡角进行反压脚处理，填土形成 +300、+310 两个平台，平台台阶宽度 4m，填坡坡度 1: 1，台阶覆土 0.6m，恢复为林地。在平台外侧修筑干砌石挡土埂；绿化工程在台阶栽种侧柏树和山栗树，在削坡平台两侧边缘栽种爬山虎。

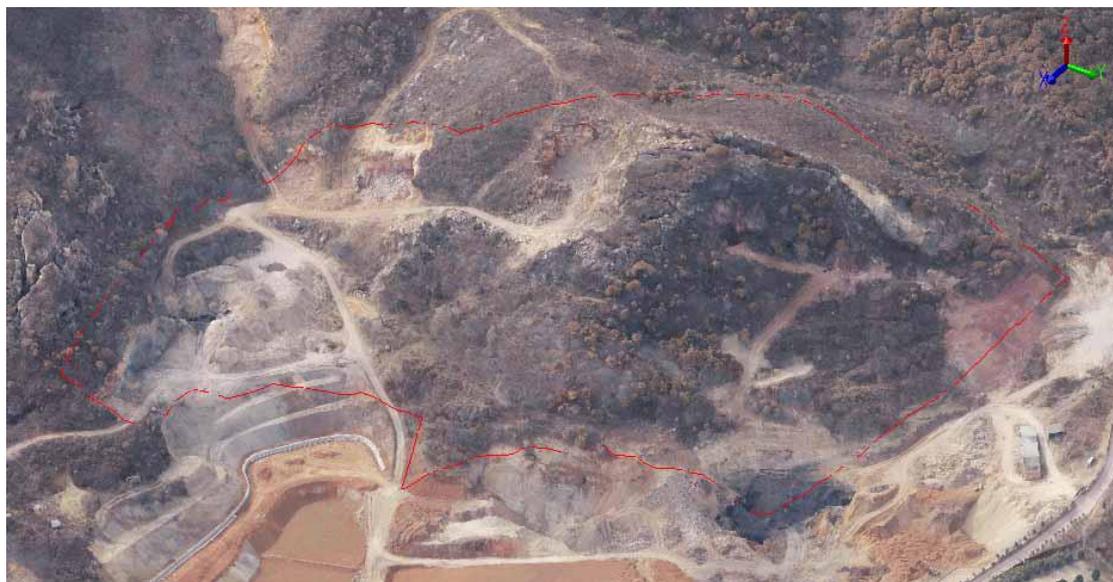
图 3-1 项目区治理前模型

本次石方计算利用 3Dmine 软件，对设计进行建模，选用方格网法，步长 5m，计算土石方量，见附图。治理区现状及治理模型如图 3-1、图 3-2。治理区共需坡面土石方清理方量为 233962m<sup>3</sup>，治理区共需回填土石方 58576m<sup>3</sup>。清理土石方包含表土 8200m<sup>3</sup>、石渣 2802m<sup>3</sup>，石方 222960m<sup>3</sup>。
